既存下地	軟質FRP防水	改修仕様	NCA-613TC
採用理由	既存のFRP防水を撤去しないで、不陸少なくして伸びのある弾性系の防水を施工してほしいとの要望があった。既存のFRP防水シートはt=1.2mmのため床面には凹凸があり、水たまりが多く見られたため、不陸調整も兼ねてAPシートを貼り付け、室外機や配管架台も多いためボンルーフ1層張りのNCA-613TC工法が採用された。

物件	研修施設屋上防水改修工事					
面積	平面部	413 m ²	立上り部	80 m ²	合計	523 m ²

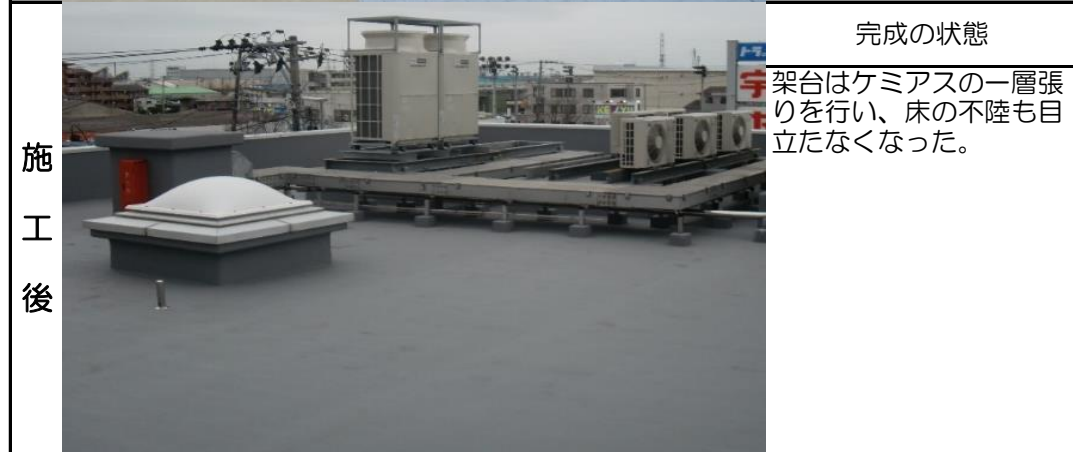
施工後

完成の状態

架台はケミアスの一層張りを行い、床の不陸も目立たなくなった。
