既存下地	改質アスファルトシート防水	改修仕様	NCA-503TC
採用理由	既存防水の亀裂による浮きやシワが見立ち、水たまりが多く見られた。また、雨受けの平板ブロックが敷き並べてあるため、ゴミや泥が堆積して草が生えていた。アスファルト系防水と同等でシームレスに施工できるケミアスルーフ防水工法が採用された。全面撤去してNCA-503TCにて施工することにした。

物件	住民センター屋上防水改善					
面積	平面部	310 m <sup>2</sup>	立上り部	45 m <sup>2</sup>	合計	355 m <sup>2</sup>

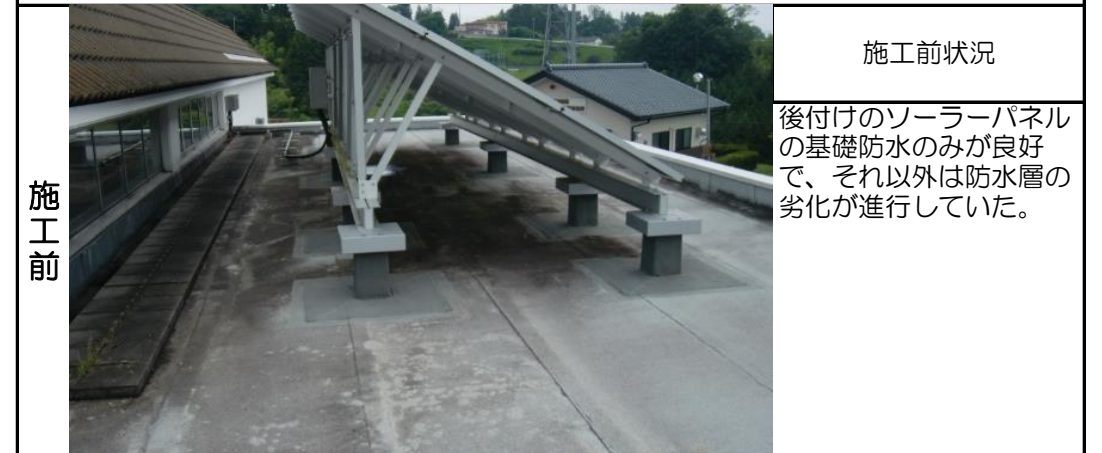
施工前

施工前状況

後付けのソーラーパネルの基礎防水のみが良好で、それ以外は防水層の劣化が進行していた。

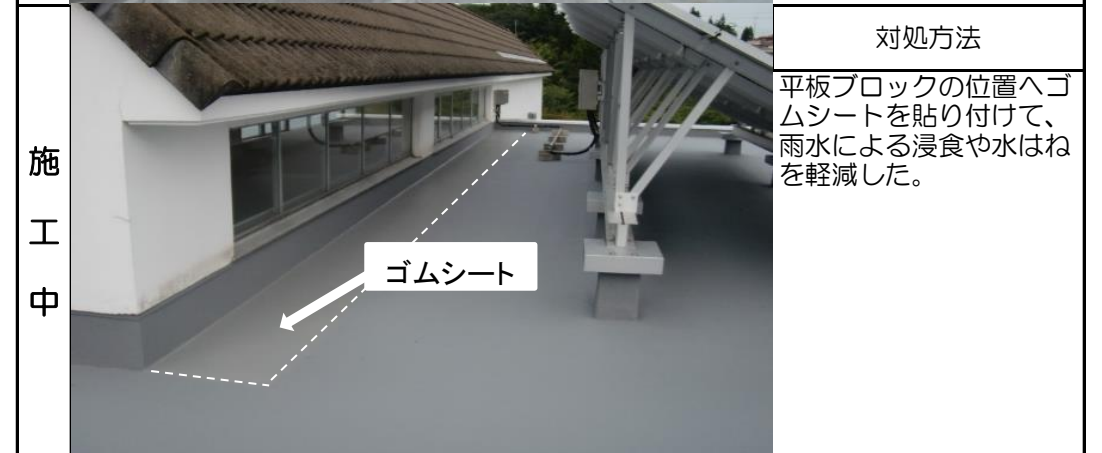
施工中

対処方法

平板ブロックの位置へゴムシートを貼り付けて、雨水による浸食や水はねを軽減した。

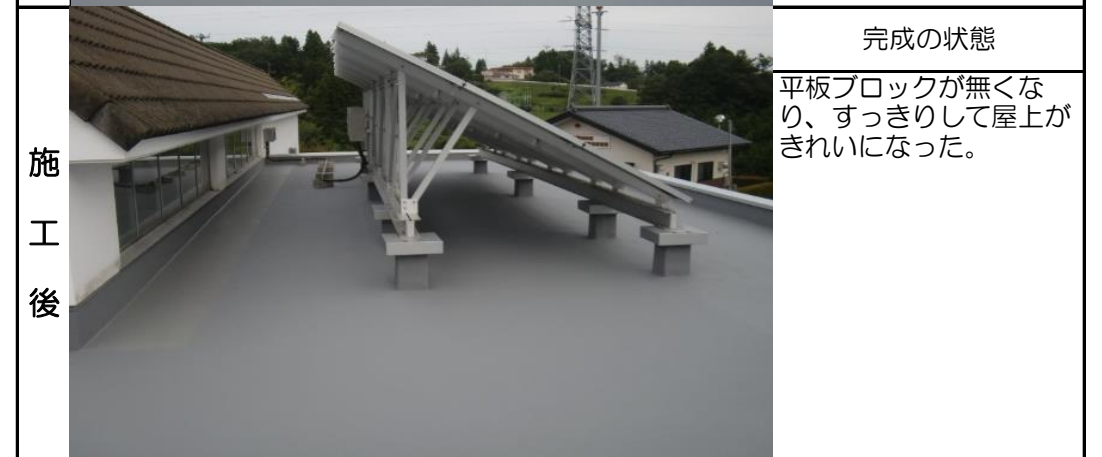
施工後

完成の状態

平板ブロックが無くなり、すっきりして屋上がきれいになった。
