既存下地	ケミアスルーフ防水(26年前施工)	改修仕様	NCA-603SP
採用理由	既存防水層がケミアスの為採用。 1994年4月に新築にてNCA-507SP、503SPを施工。 26年前の既存防水層は大きな問題もなく健全な状態。

物件	体育館・温水プール改修工事		
面積	平面部 5,642 m <sup>2</sup>	立上り部 639 m <sup>2</sup>	合計 6,281 m <sup>2</sup>

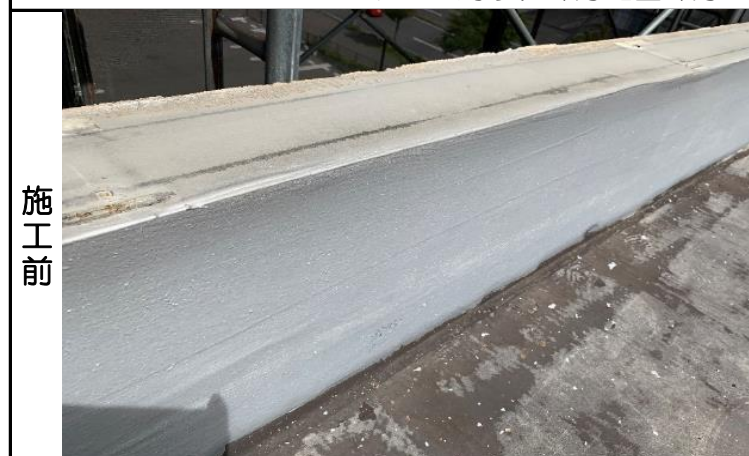
施工前

施工前状況

26年経過した既存のケミアスの状態がシルバーの剥がれ以外は全く問題がない。
