既存下地	塩ビシート防水	改修仕様	NCA-603TC
採用理由	①配管架台、設備機器が屋上平面の3分の2を占めている状況。配管架台についても一部は浮かす等様々な条件がある中、ケミアスの1層貼りと架台工法を組み合わせ、最終的には一体型の防水層を形成する事が可能であった事。 ②塩ビシート防水との密着性も問題なかった事。(塩ビシートの状態も良かった)

物件	ホテル屋上防水改修工事					
面積	平面部	374 m <sup>2</sup>	立上り部	34 m <sup>2</sup>	合計	408 m <sup>2</sup>

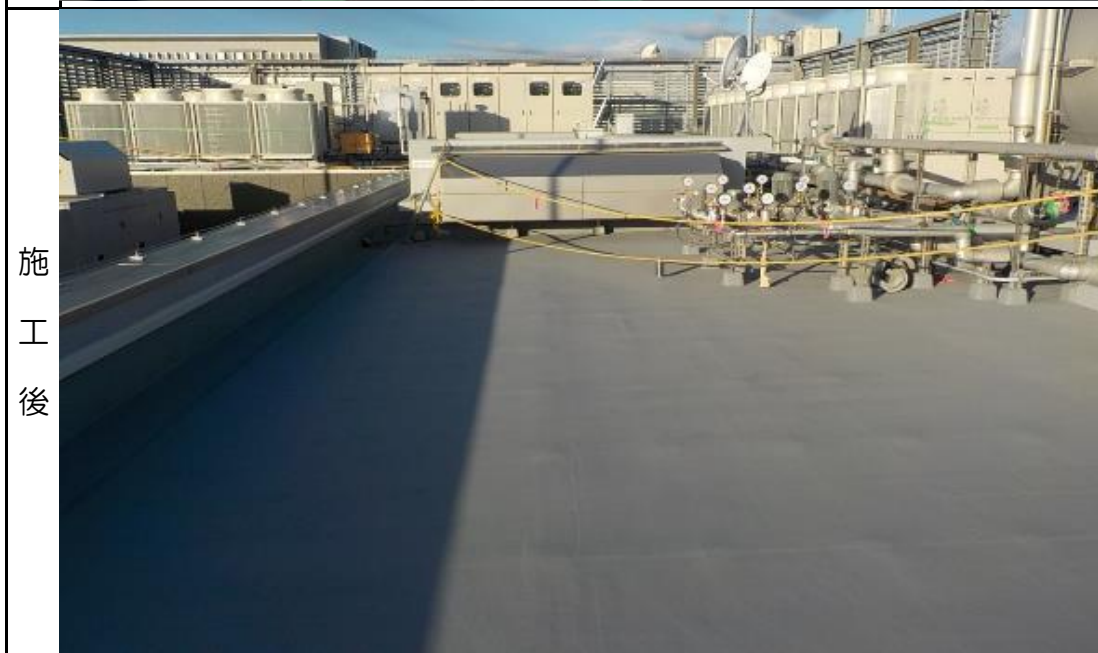
施工前		施工前状況
	既存アスファルト防水の表面の割れ、浮きが多く見られた。側溝部は全面浮いており漏水もあった。

施工中		対処方法
	表面の浮きは部分撤去して樹脂モルタルにて補修する。断熱材からの浮きはアンカプレート(径80)にて固定した。

施工後		完成の状態
	段差や大きな浮きが目立たなくなった。
