既存下地	瓦棒葺き金属屋根	改修仕様	NCA-603
採用理由	体育館の瓦棒葺き金属屋根の雨漏り補修の要請が有り。高温でも耐久力の有るケミアスルーフ防水を提案致しました。過去の実績からもケミアスルーフ防水は高温に対する耐久性が非常に優れており、安心して自信をもって提案することが出来た。

物件	高等学校屋内運動場屋根及び外壁改修工事				
面積	平面部	688 m <sup>2</sup>	瓦棒のキャップ 2,000 m <sup>2</sup>	合計	m <sup>2</sup>

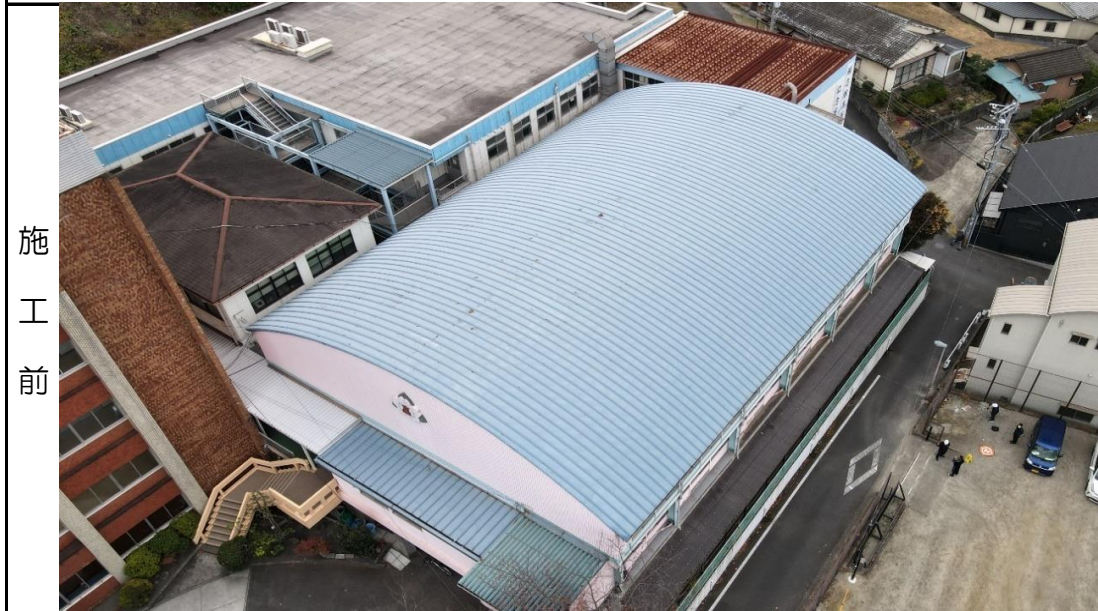
施工現場全景

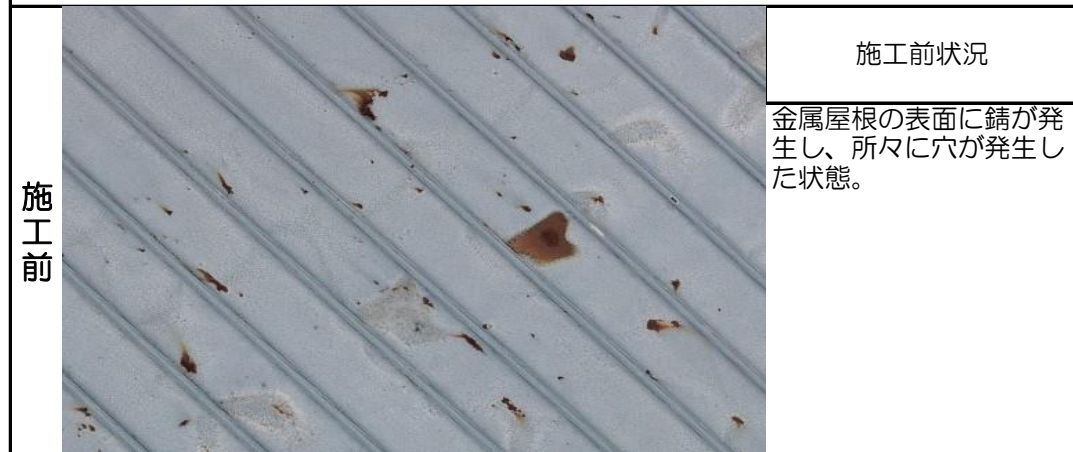
施工前

施工前状況

金属屋根の表面に錆が発生し、所々に穴が発生した状態。
